# REPARACIÓN DE LOSAS CON HORMIGÓN<sup>1.2</sup> NES DE ENDURECIMIENTO RÁPIDO Y ALTA DURABILIDAD -AEROPUERTO DE VITORIA (ESPAÑA)

**CENTRO DE INVESTIGACIÓN  
DE MATERIALES DE ALTAS  
PRESTACIONES PARA LA  
CONSTRUCCIÓN**

## Procedimiento de ejecución

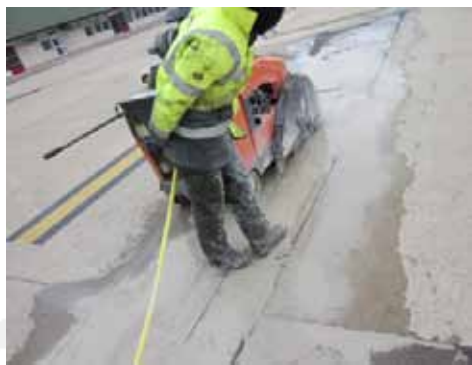
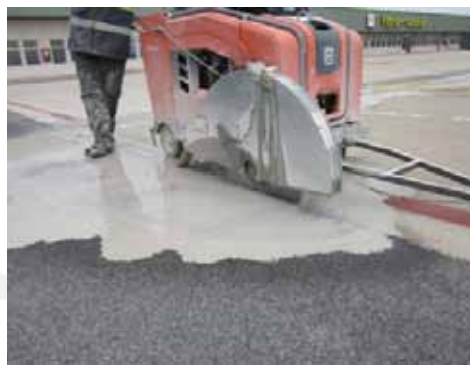
1 - Doble corte de la losa en todo su espesor para evitar la rotura de bordes y cantos de las losas contiguas y la fisuración de las mismas durante el proceso de

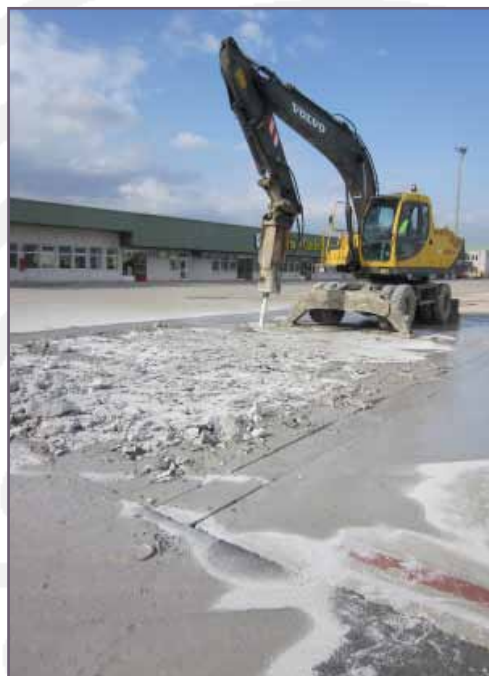
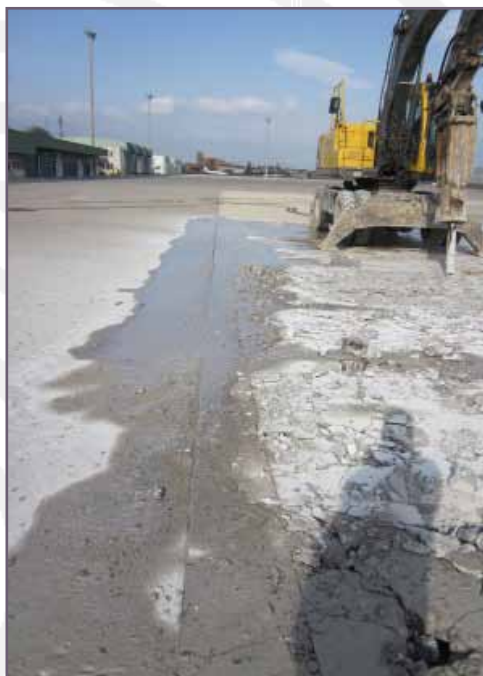
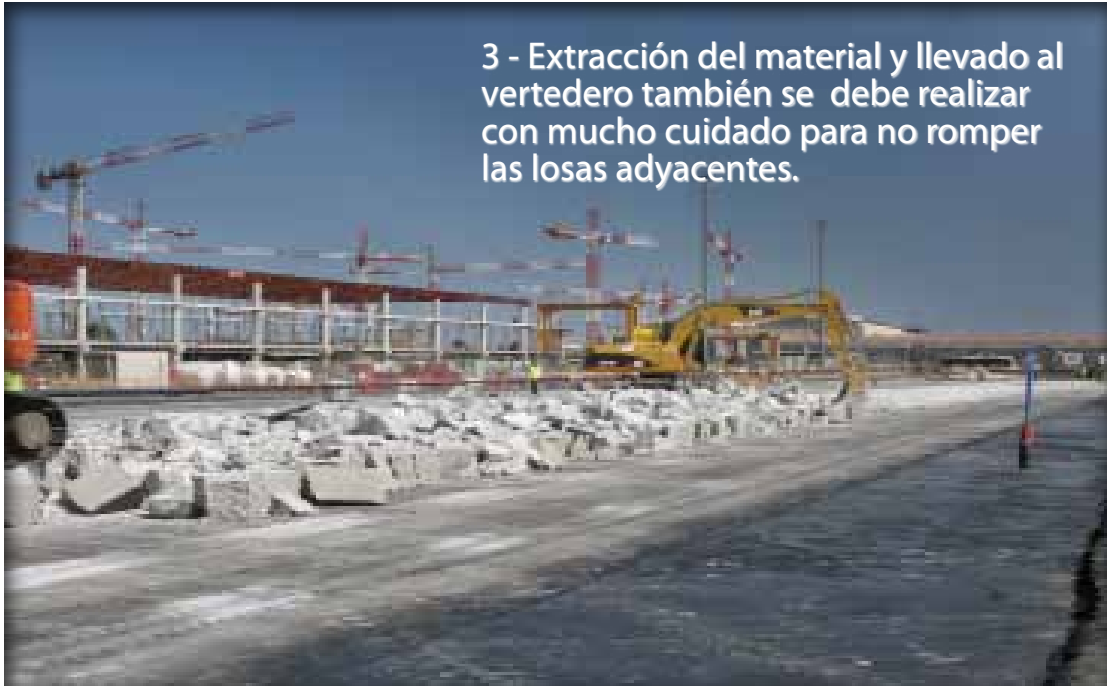
2 - PICADO DEL HORMIGÓN ANTIGUO  
(ver detalle de doble corte de la junta para no romper)

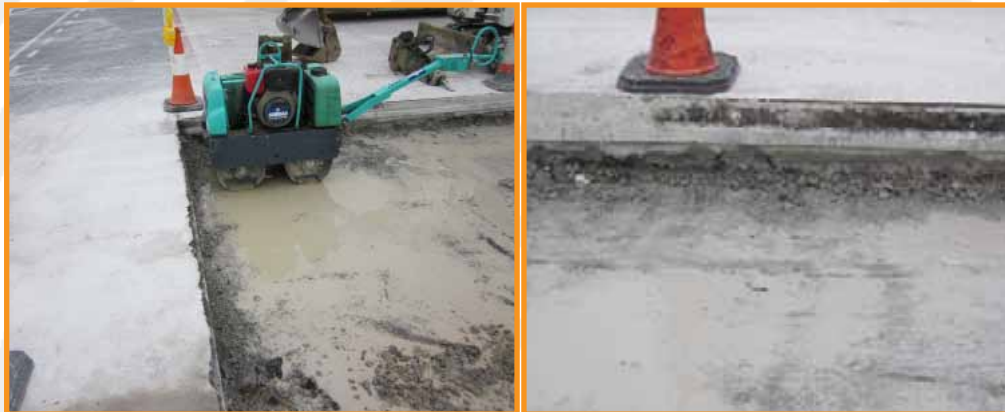
4 - Compactación de la base y extracción del agua que había en el cuenco durante el hormigonado de la 1ª fase

(\*) Ver detalle de como han quedado los bordes con el doble corte

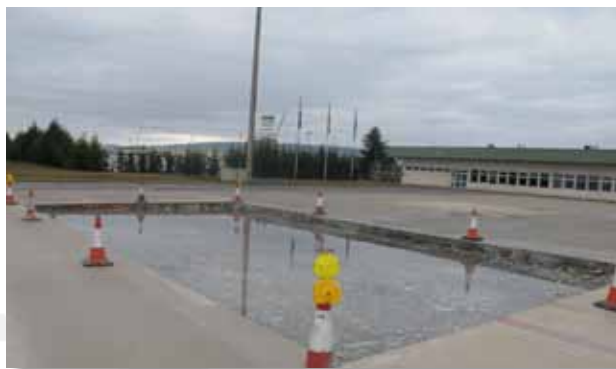
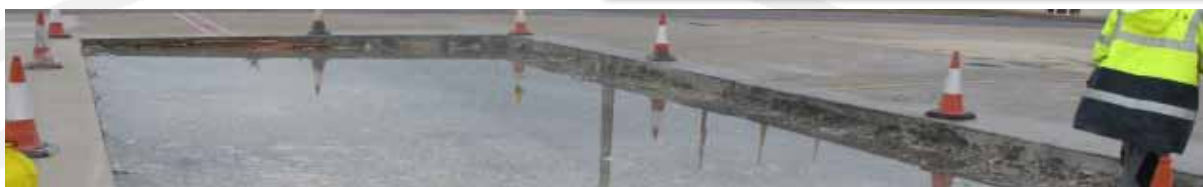
1ª SERIE DE LOSAS DE HER

## Estado del cuenco en el que se debía verter el hormigón

Observar el abombamiento de la losa con respectola película de agua... La pendiente transversal puede haber sido del 10%.

La presencia de agua es continua en éste sector de la plataforma y el hormigonado se tuvo que realizar con alguna presión de agua sobre el hormigón fresco.

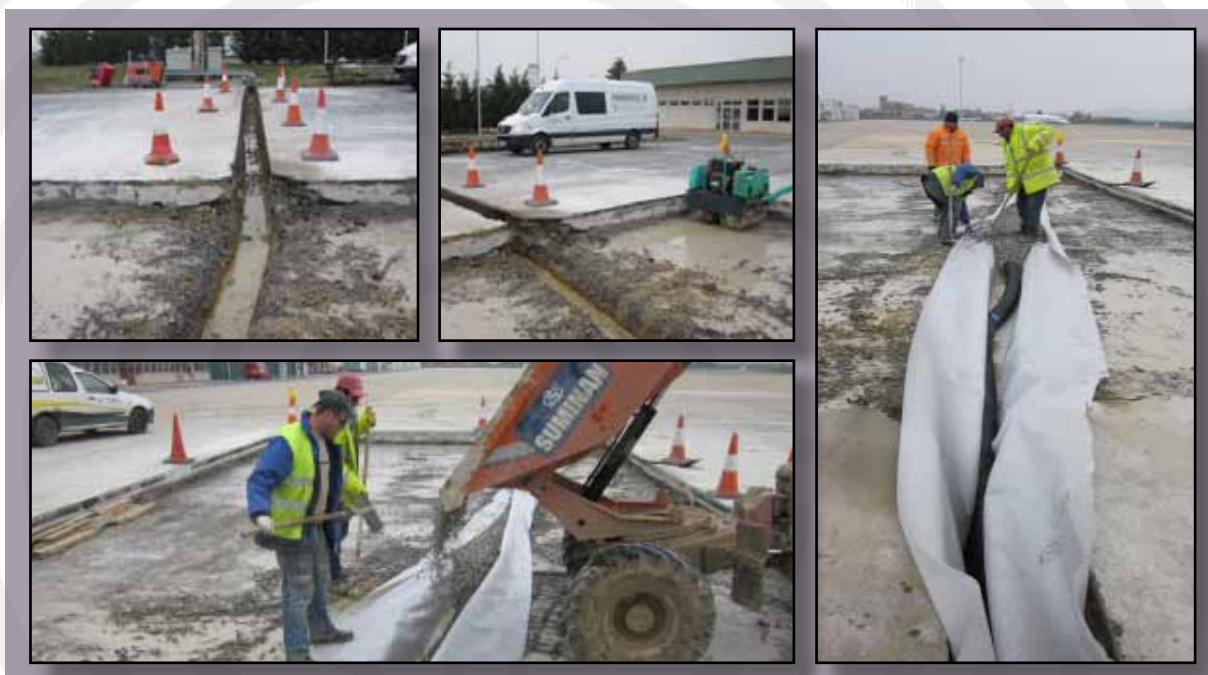
### 4 - Colocación de un dren.

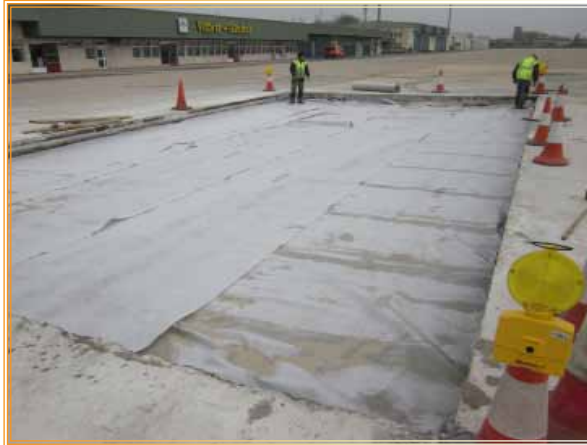
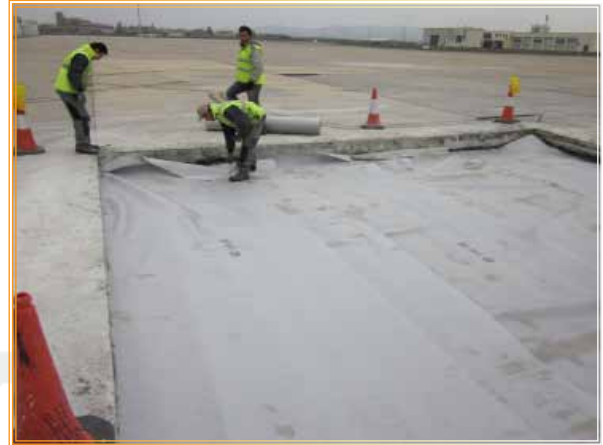
6 - Colocación de un geotextil como elemento de separación entre el enchachado de piedra caliza y el hormigón.

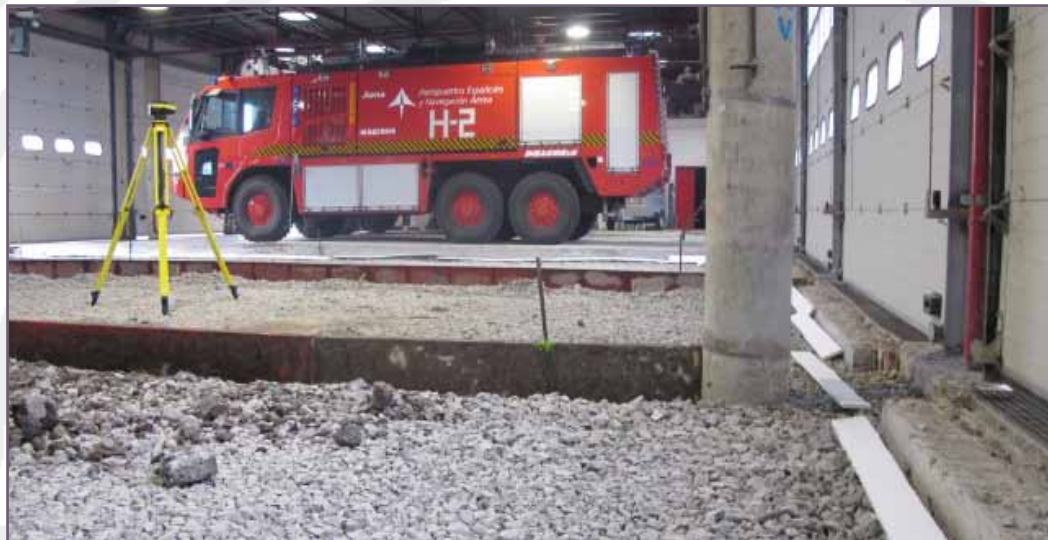
7 - Colocación de un material en las juntas perimetrales que absorba los movimientos de las losas (porexpan). Edificio SEI Aeropuerto de Vitoria.

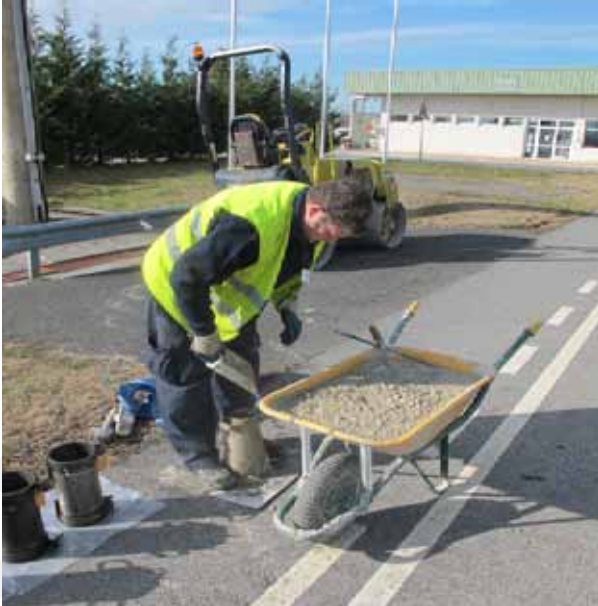
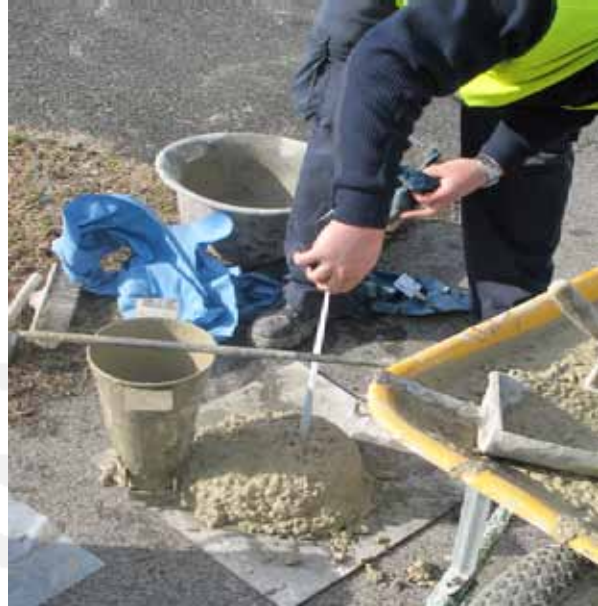
## 8 - Controles del hormigón para la aceptación del material en obra.

Consistencia estática, cono de Abrams

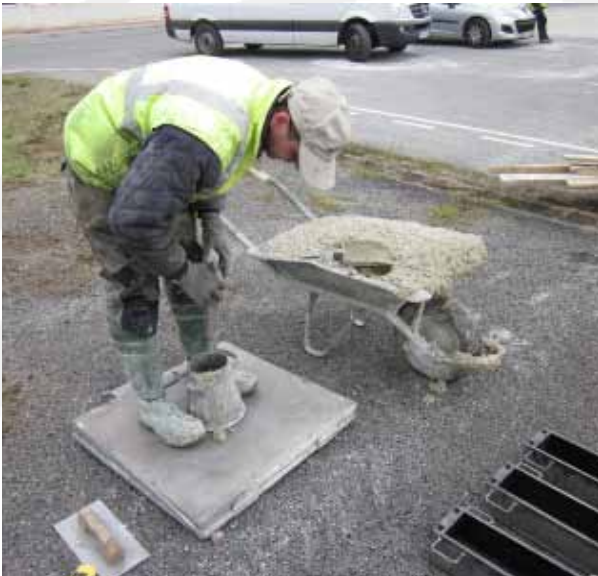
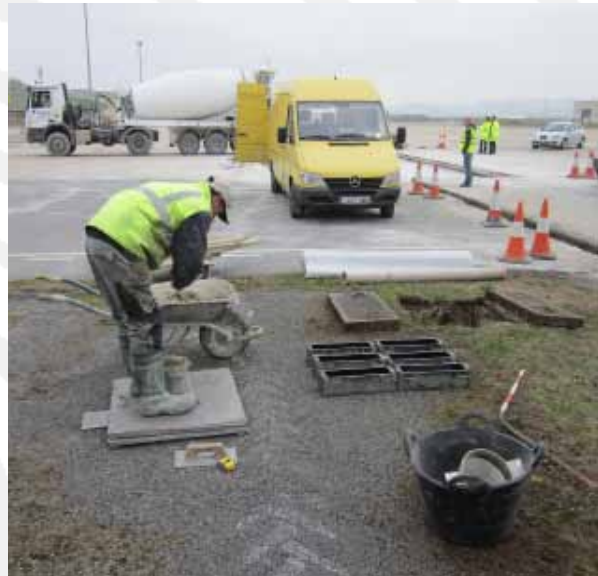
Consistencia dinámica - mesa de sacudidas

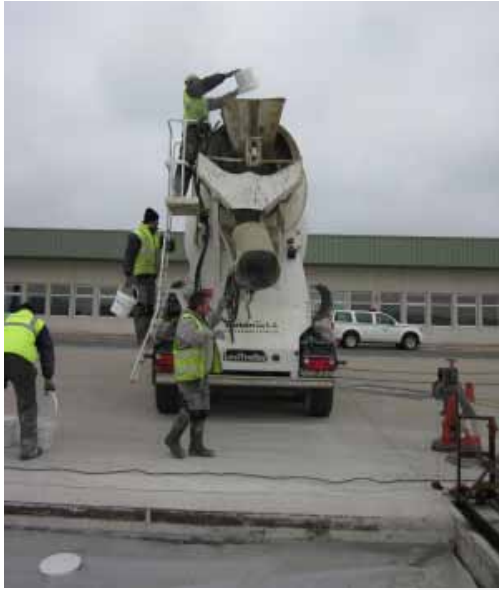
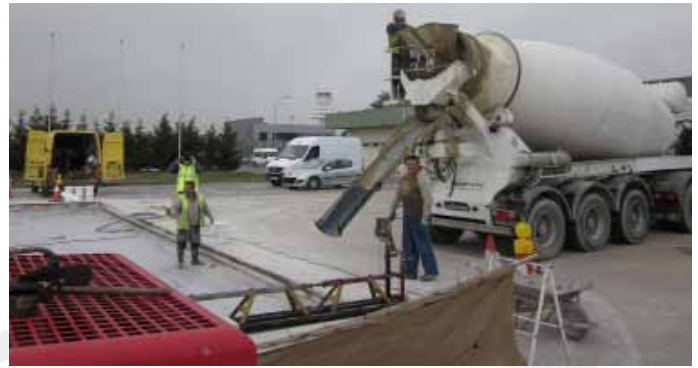
9 - Preparación del hormigón a pie de obra. ( Se agrega 0,9 kg de fibra de polipropileno y 10 kg de un aditivo inorgánico denominado Hydroclinker S.) Se prepara el hormigón a la consistencia adecuada, se amasa unos 5 minutos a 6 vueltas/min. y se vierte.

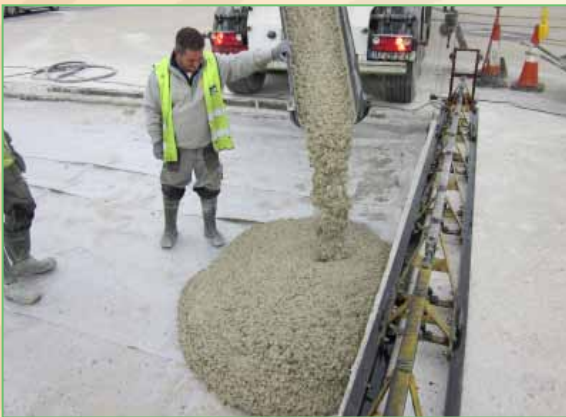
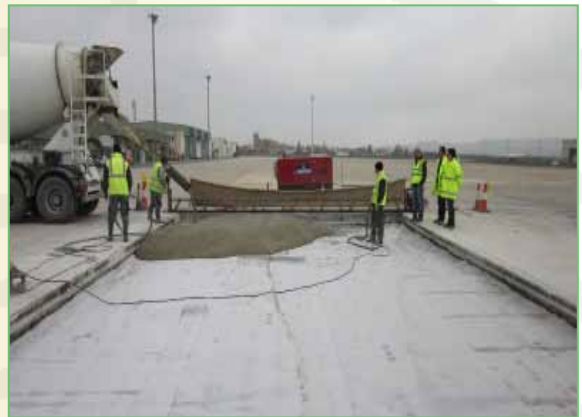
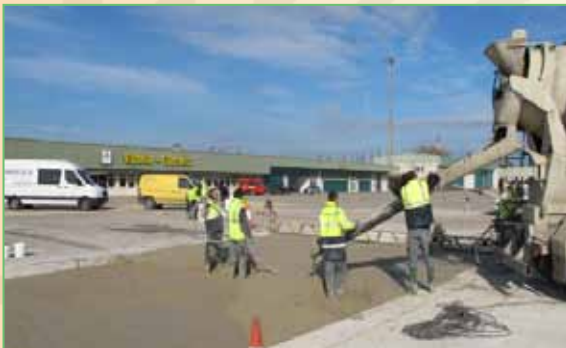
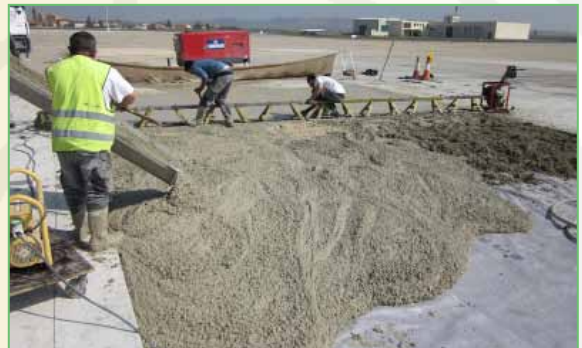
10 - Aceptación del camión y vertido. La consistencia del hormigón es plástica de 3 a 5 cm de asiento de cono de Abrams

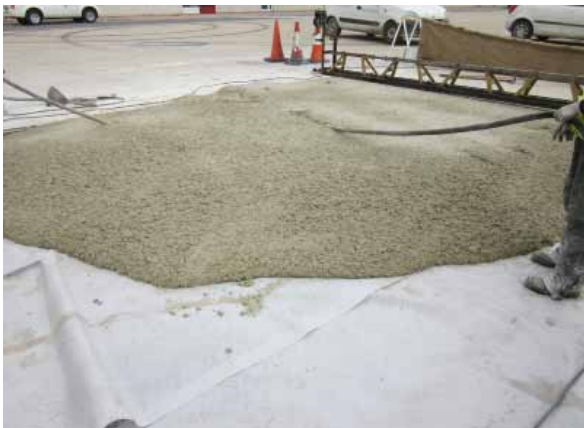
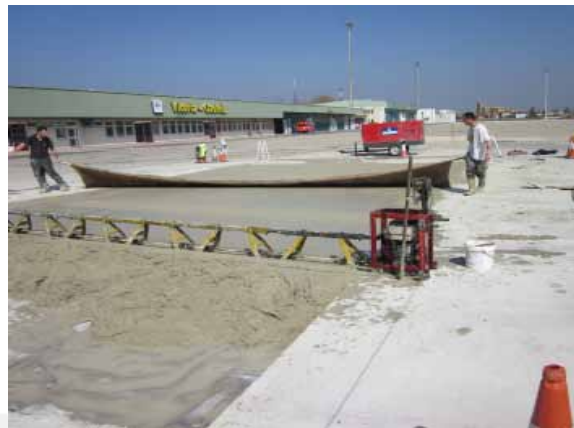
## 11 - Vibrado exterior y textura superficial con arpillera.

11.1.- Textura superficial en el hormigón fresco ejecución con regla vibrante de alta frecuencia.

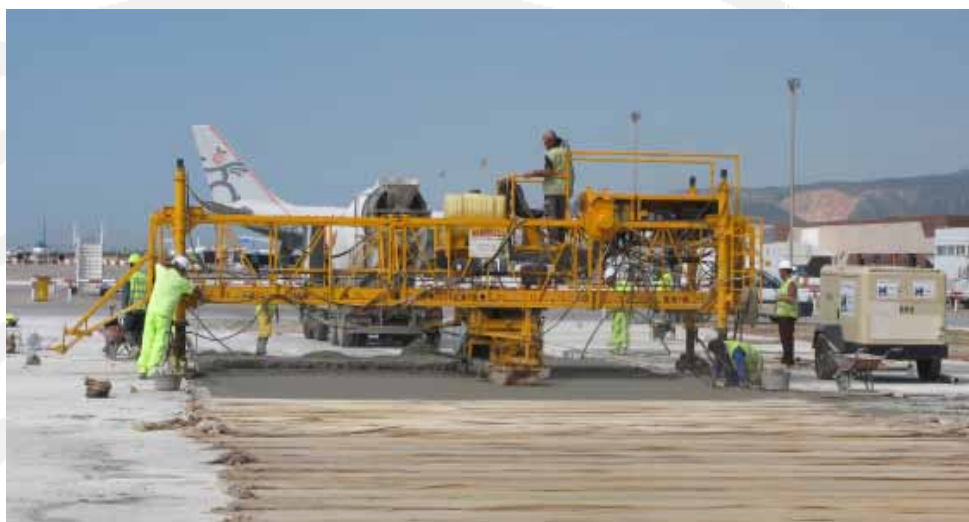
11.2.- Textura superficial en el hormigón fresco ejecutado con terminadora

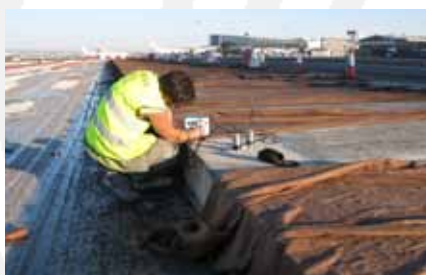
## 12 - Corte en fresco de la junta de retracción.

12.1 - Determinación del momento optimo de serrado.

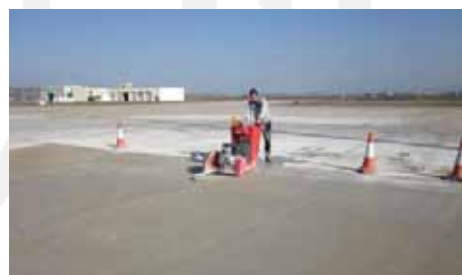
12.2 - Corte de retracción a las 4 hs. de hormigonado.

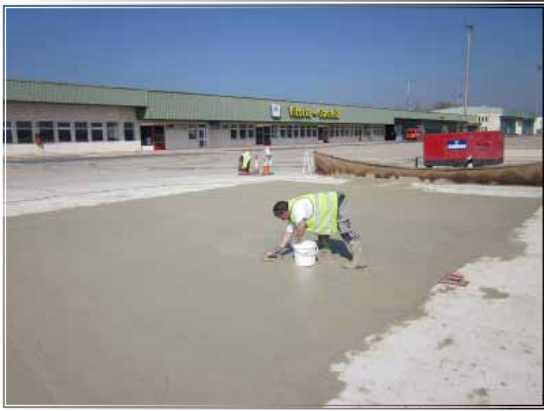
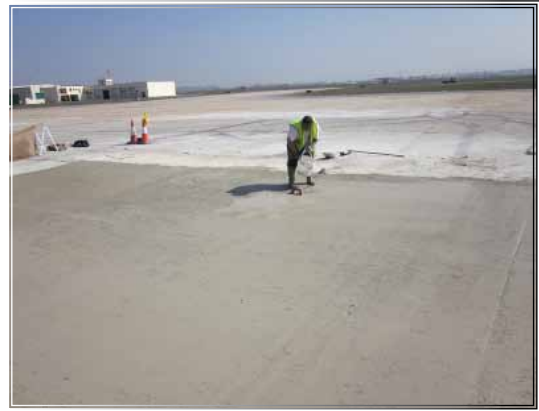
13 - Reparaciones de problemas superficiales en losas de de endurecimiento rápido.

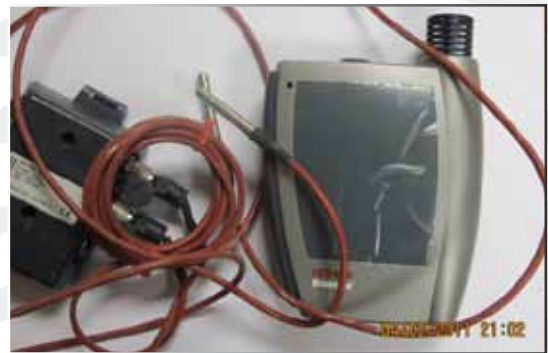
14 - Control de la temperatura de hidratación del hormigón. En el interior de la losa con sondas tipo pt-100.

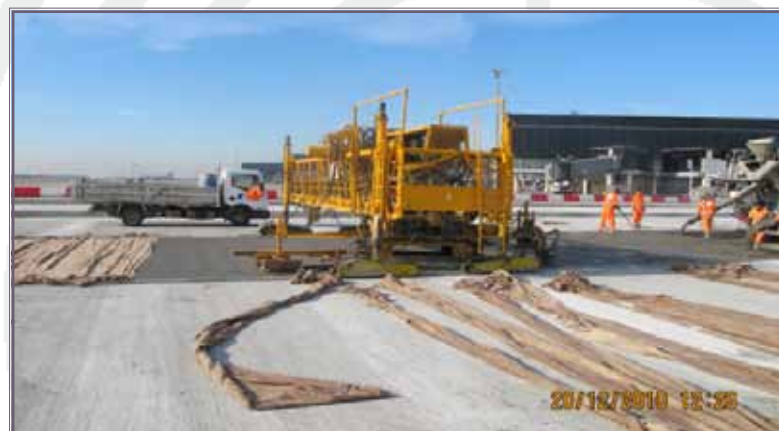
15 - Curado del hormigón de fraguado rápido con arpilleras saturadas en agua.

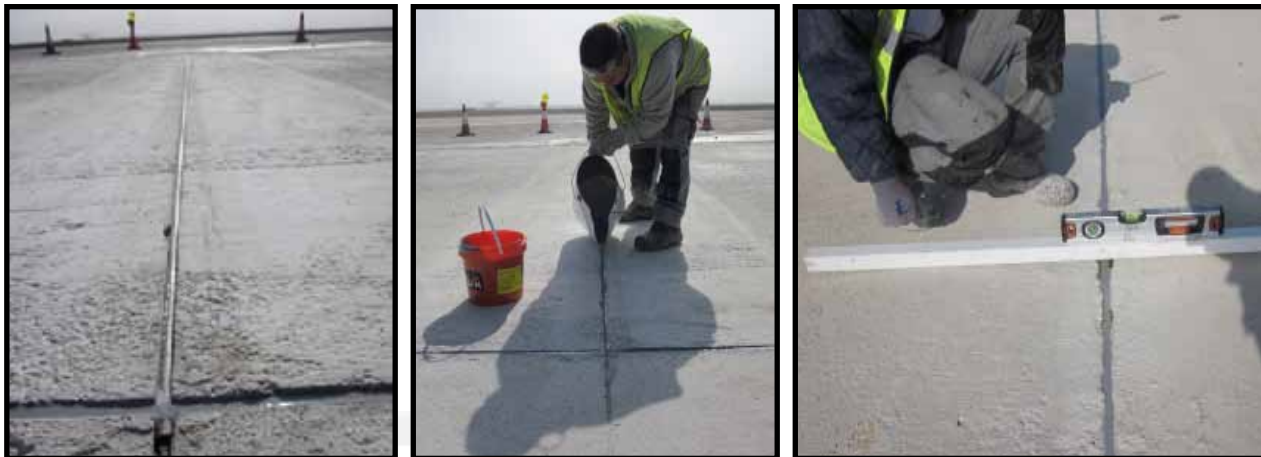
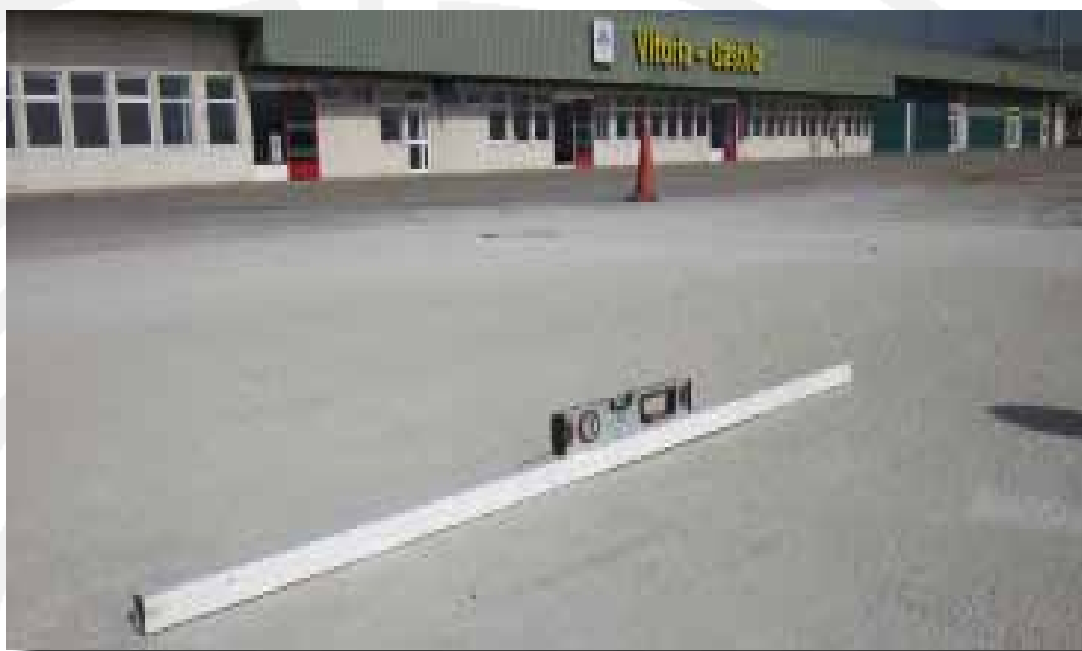
16 - Cajeados y sellado de las juntas con resina de poliuretano o polisulfuro.
